**INFORME FINAL: INVESTIGACION ARQUEOLOGICA DE LOS  
MATERIALES ENCONTRADOS EN LOS TECHOS DE  
LA IGLESIA DE LA MERCED**

INVESTIGADOR: V. EDMUNDO SALINAS C.  
DIBUJANTE: MAXIMO PACHECO B.  
APOYO: J. GABRIEL SALINAS P.

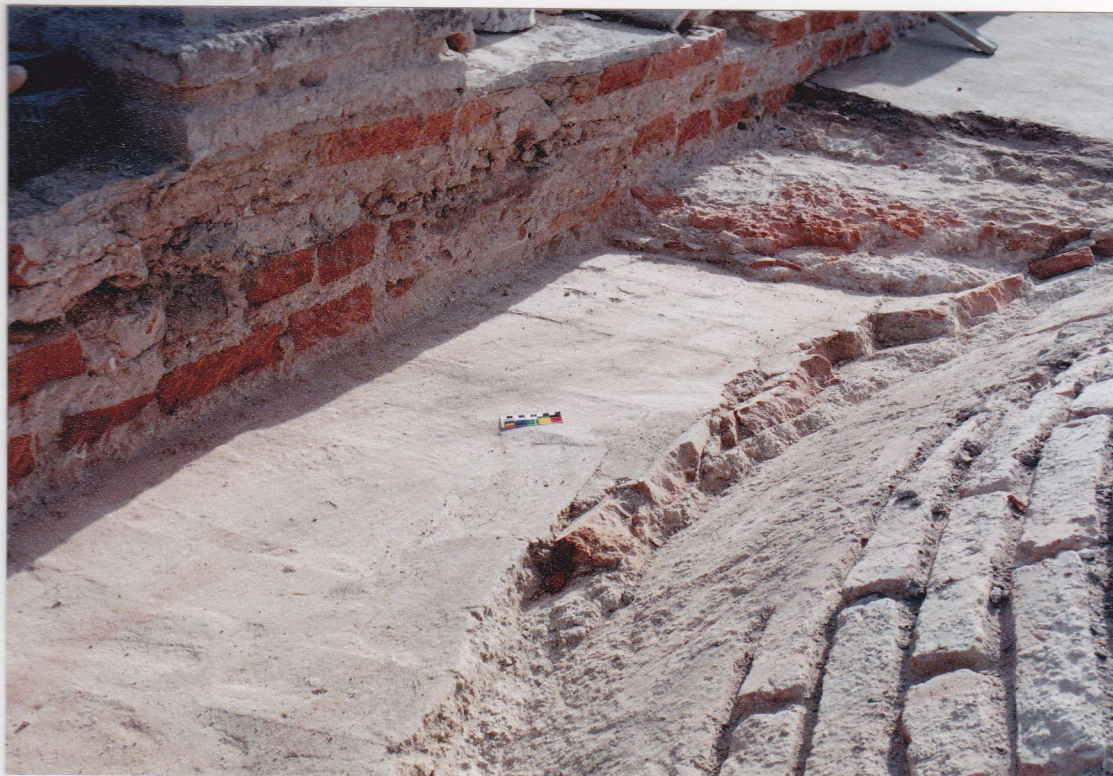
- El nivel existente en la cubierta del techo hasta antes de iniciarse los trabajos de readecuación, corresponde a un periodo anterior al año 1944
- Existen evidencias concretas de la existencia de un piso original de un nivel inferior al actualmente extraído (Fotografía 01).

Existió un piso original que se ubicaba en nivel muy inferior al que lucía hasta hace poco, no se obtuvo información documental específica que establezca el periodo en que efectuó esta modificación, sin embargo esta tuvo que ser en fecha anterior al año 1944.

FOTOGRAFIA 01. PISO ORIGINAL DE NIVEL INFERIOR

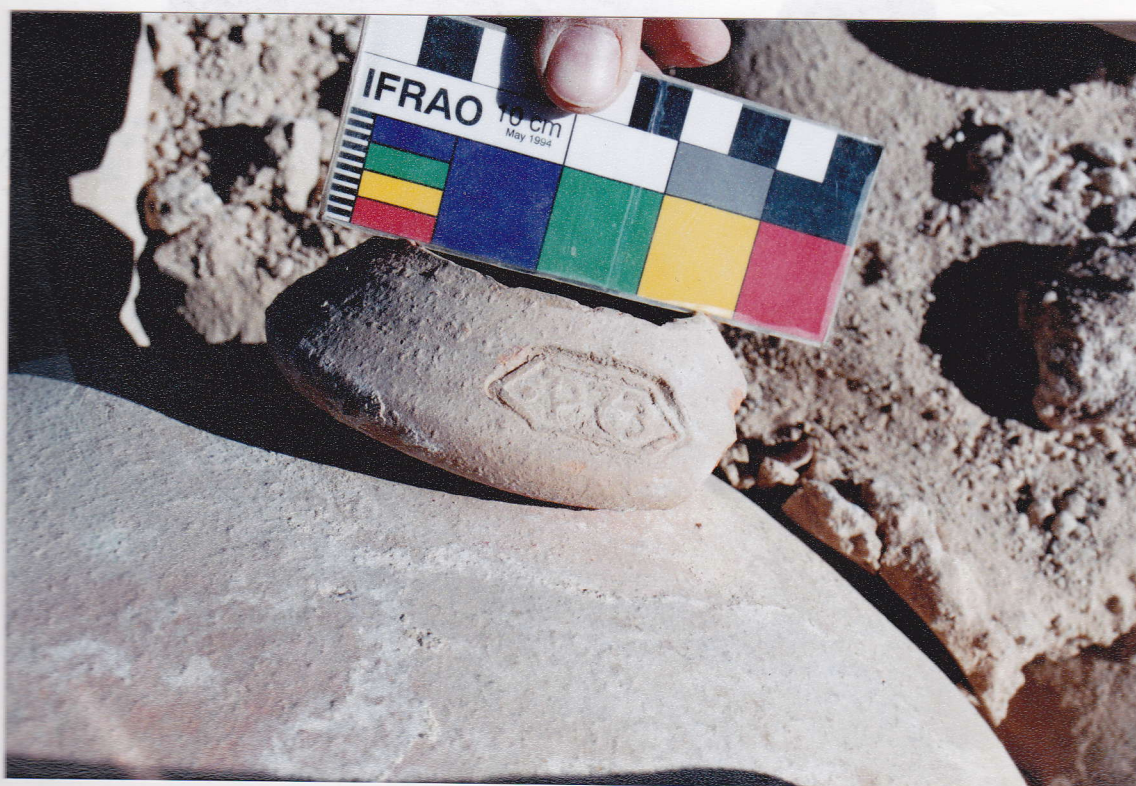
FOTOGRAFIA 01 A: MARCA DEL ALFARERO

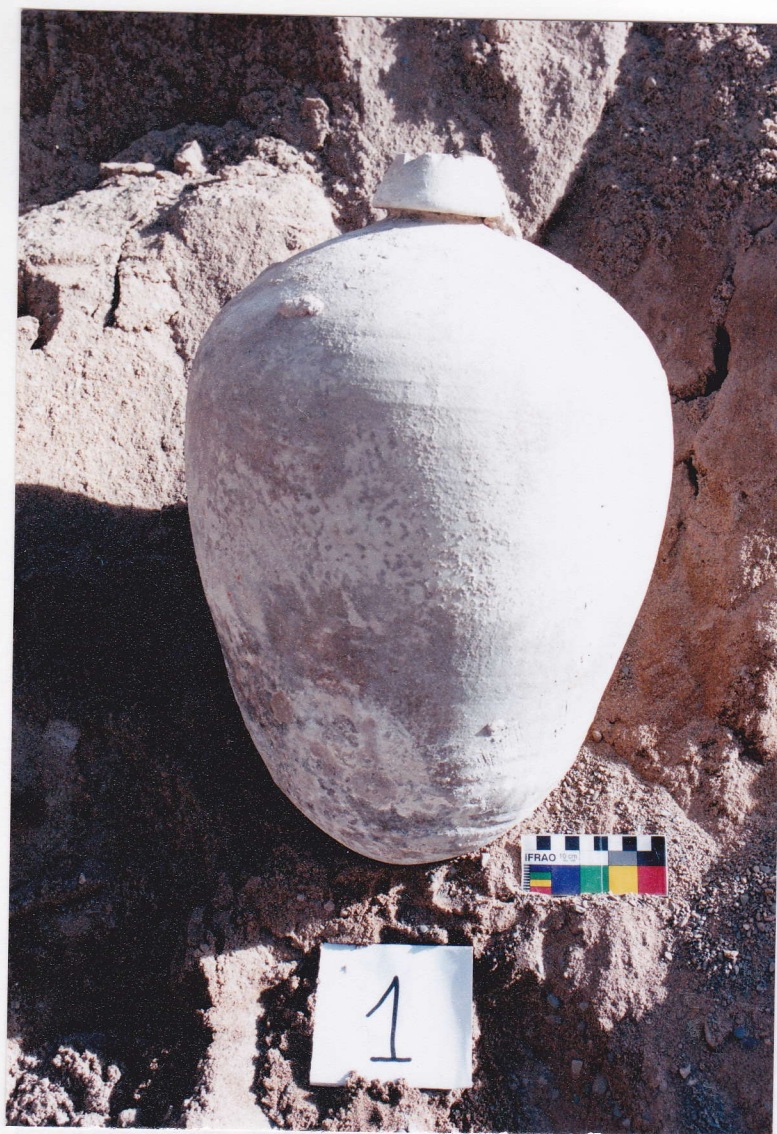
Este conjunto de vasijas es el más abundante en las AREAS 01 y 02, aparentemente fueron elaboradas para esta finalidad específica, se caracterizan por su forma de huevo, ancha en la parte superior y estrecha en la inferior, lo que les confiere mucha resistencia para soportar peso, presentan boca muy estrecha y de bastante espesor. Fueron elaboradas en torno con la utilización de espátulas y han sido objeto de pulimento básico. Presentan buena cocción. Algunas en la parte del gollete presentan marcas del alfarero (Fotografía 01A), donde se lee P 73, el significado de esta señal no se logro establecer, en principio se podría deducir que se refiere a un año, pero en otra se lee VI 55, dato que descarta la posibilidad de que se trate de una fecha, pues entre una y otra existiría un amplio lapso de tiempo. A esta forma de vasija no se le conoce ningún otro uso.

FOTOGRAFIA 02: VASIJA OVULAR

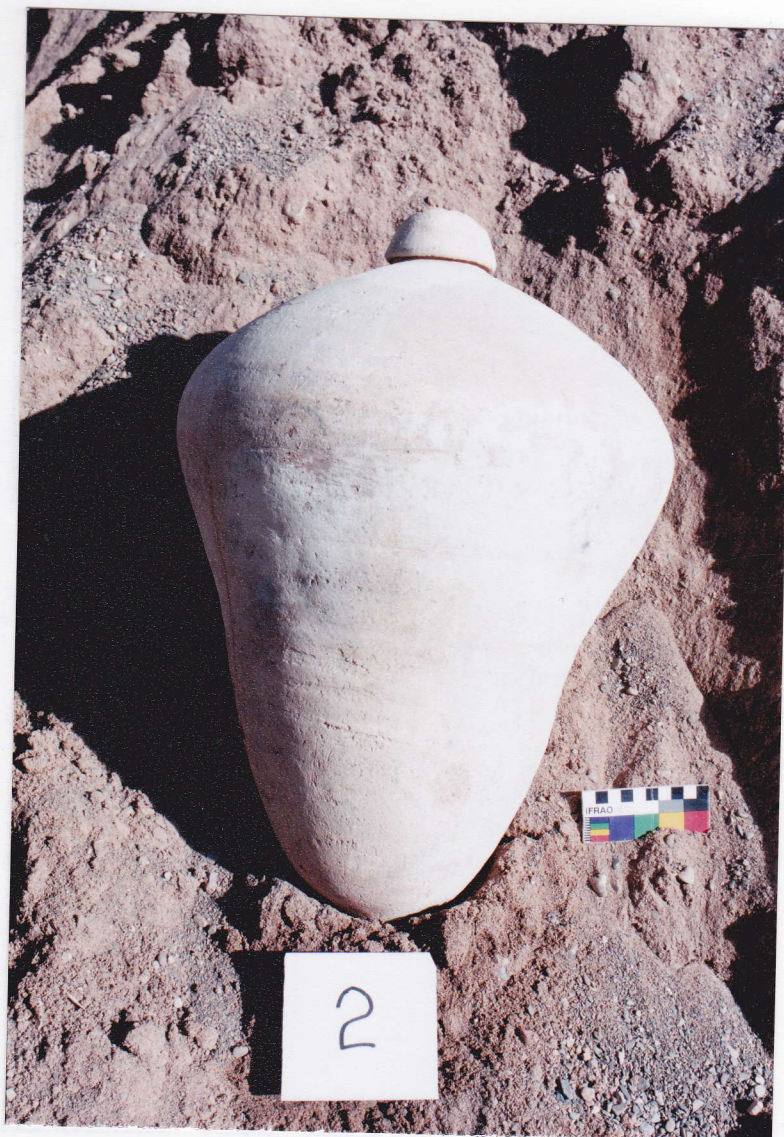
Se presenta en un número inferior a las ovulares, dispersas en las AREAS 01 Y 02, se diferencian de las anteriores solo porque la parte del cuerpo y base presentan forma cónica. La boca, cuello y el sistema de elaboración utilizado es exactamente el mismo de las anteriores, se trata no de una forma nueva, si no, solo de un estilo diferente, lo probable es que hayan sido confeccionadas por otro alfarero.

FOTOGRAFIA 03: VASIJA CONICA

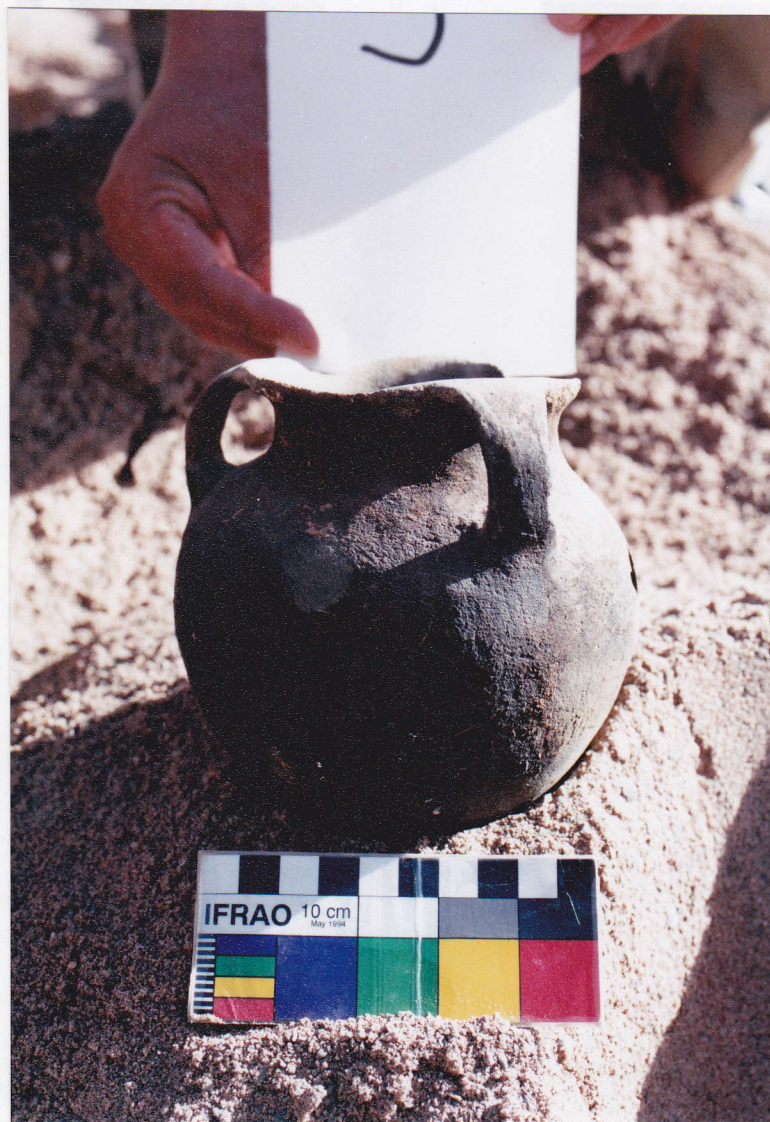
Es la vasija más pequeña de todo el conjunto, resume de cierto modo al conjunto de vasijas del AREA 03 y una parte de la 02. Presenta cuerpo globular de boca ancha, es una vasija de forma muy común destinada a usos domésticos aún ahora, la escogida como tipo presenta tres asas, las demás que son de diferentes dimensiones, llevan solo dos asas, en algunos casos cerca de la boca o en el centro del cuerpo.

Fueron elaboradas en torno aplicándose espátulas, no presentan pulimento. La cocción de estas vasijas es mala, todas presentan una tonalidad negruzca característica típica de cocción insuficiente, es muy probable la utilización de horno de atmósfera reductora. Este conjunto de vasijas presenta paredes delgadas, esta característica más el paso del tiempo y la mala cocción les a dado mucha fragilidad.

FOTOGRAFIA 04: VASIJA GLOBULAR ABIERTA

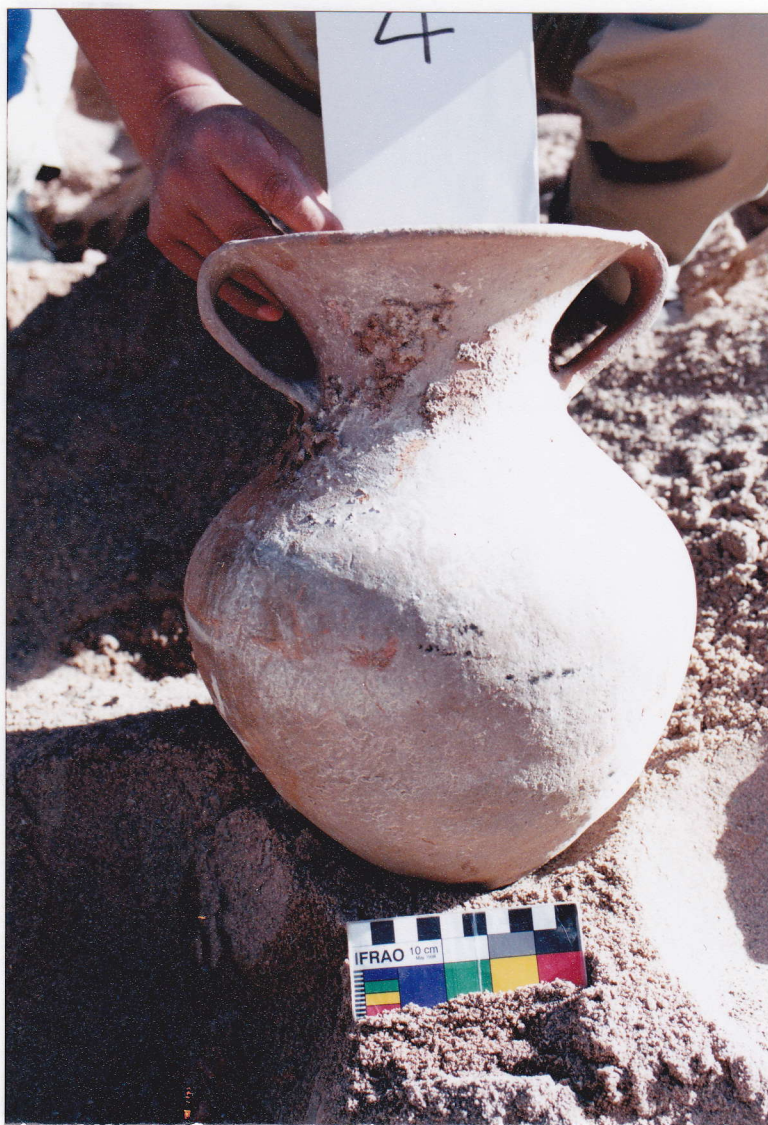
Son muy pocas, se las utilizo solo en el AREA 02, para rellenar el espacio entre las vasijas debido a su pequeño tamaño. Las formas de este tipo de vasijas son de uso doméstico y parece haberse improvisado su uso en este sitio. Las características de elaboración son las mismas de las ovulares. Las formas en que se presentan estas son semejantes a las de la tipo elegida, aunque no son iguales.

**FOTOGRAFIA 05: VASIJA GLOBULAR DE BOCA ABIERTA**

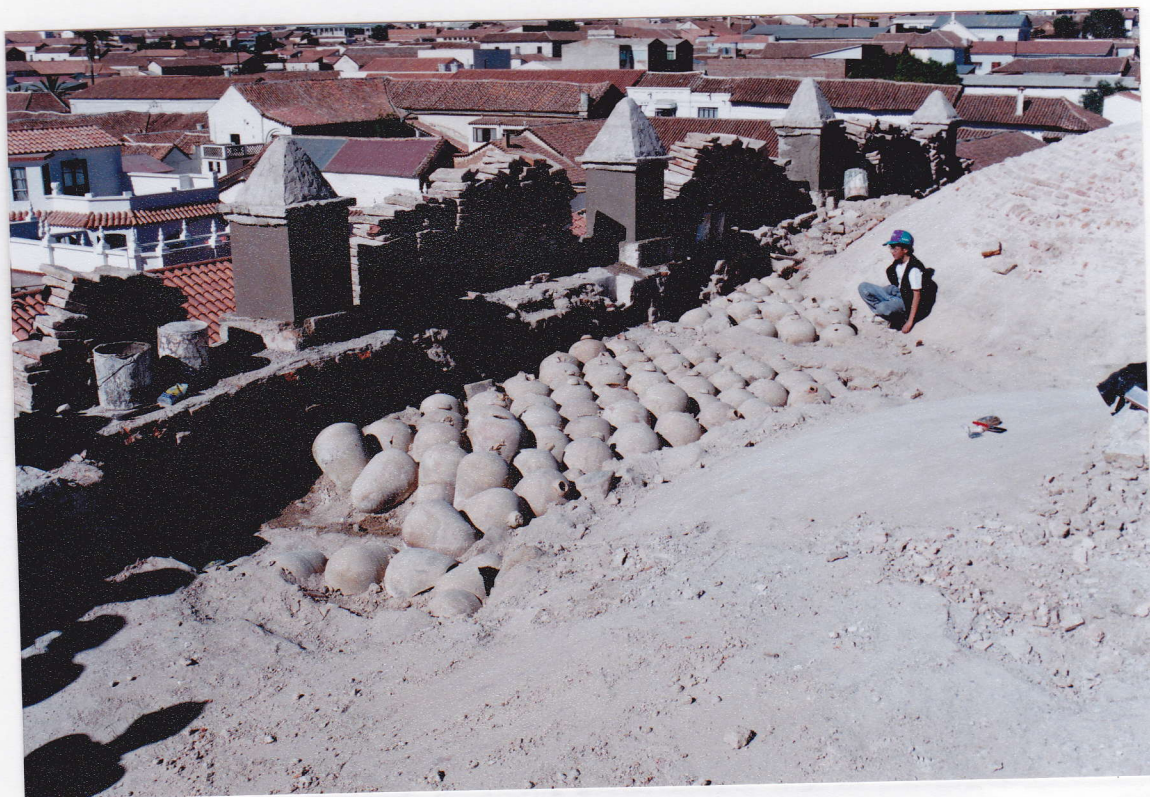
FOTOGRAFIA 08: AREA 01

Cubrían el espacio entre la cúpula y la pared base de las almenas, en la parte en que el nivel del techo de modo natural era más bajo.

Las vasijas estaban alineadas, pegadas una con otra, la base iba asentada en el piso y la boca en la parte superior donde se instaló la nueva cubierta.

En esta área se dispusieron vasijas del tipo ovular y cónicas

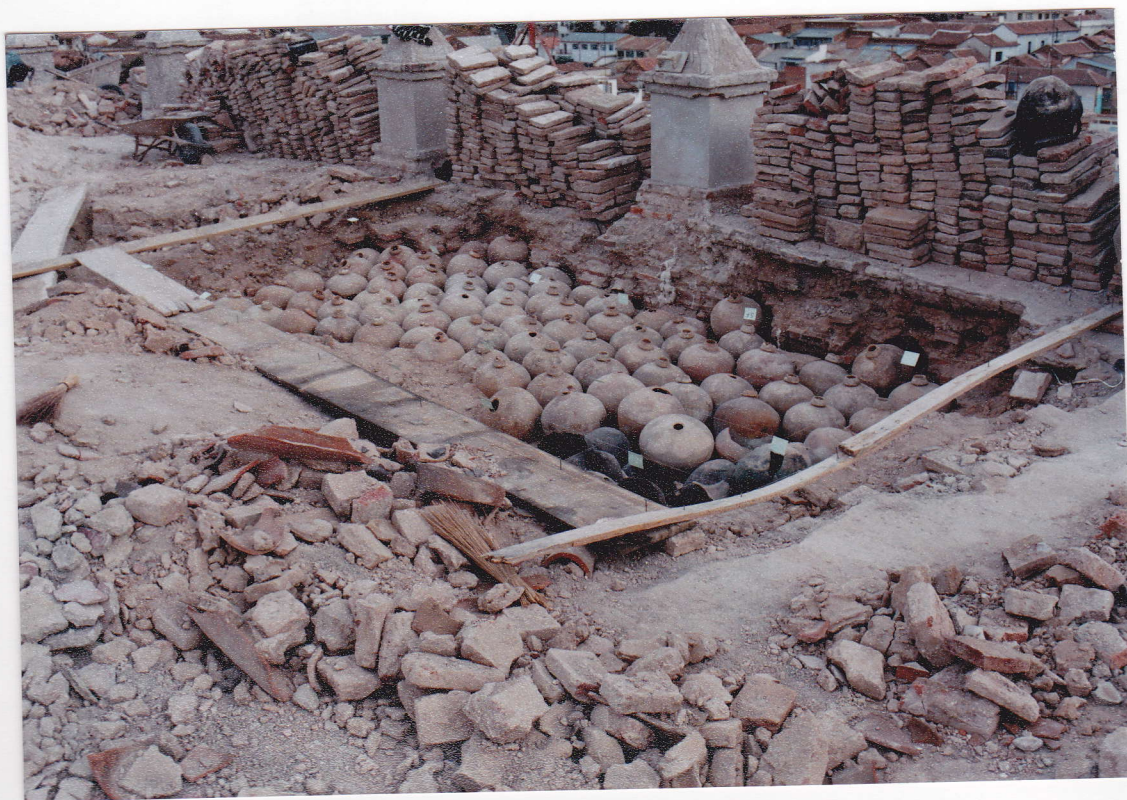
FOTOGRAFIA 09: AREA 02

Cubrían al igual que en la anterior área, el espacio entre la cúpula y la pared base de las almenas, en la parte en que el nivel del techo de era más bajo, la base utilizada en esta zona de la cubierta es superior a la anterior.

Las vasijas estaban adecuadamente alineadas en la parte próxima a la cúpula cercana al altar mayor como en el caso del AREA 01, en este rumbo al finalizar esta área es notoria la improvisación del relleno, se ubican vasijas de diferente tipos y en claro desconcierto, es de suponer que se les acabaron las vasijas específicas. El trabajo general es aparentemente de menor calidad al anterior.

En un principio se dispusieron vasijas del tipo ovular y cónicas, por el centro del área se empieza a ubicar las globulares de boca abierta, ovulares de cuello y ovulares de base cónica, es indudable que la aplicación de este material, con características de doméstico, es una improvisación que se efectuó porque el material específico necesario se les había terminado. Al finalizar esta área se utilizan las clasificadas dentro de las globulares, inclusive en algunas partes se llegan a utilizar tejas "coloniales" como relleno.

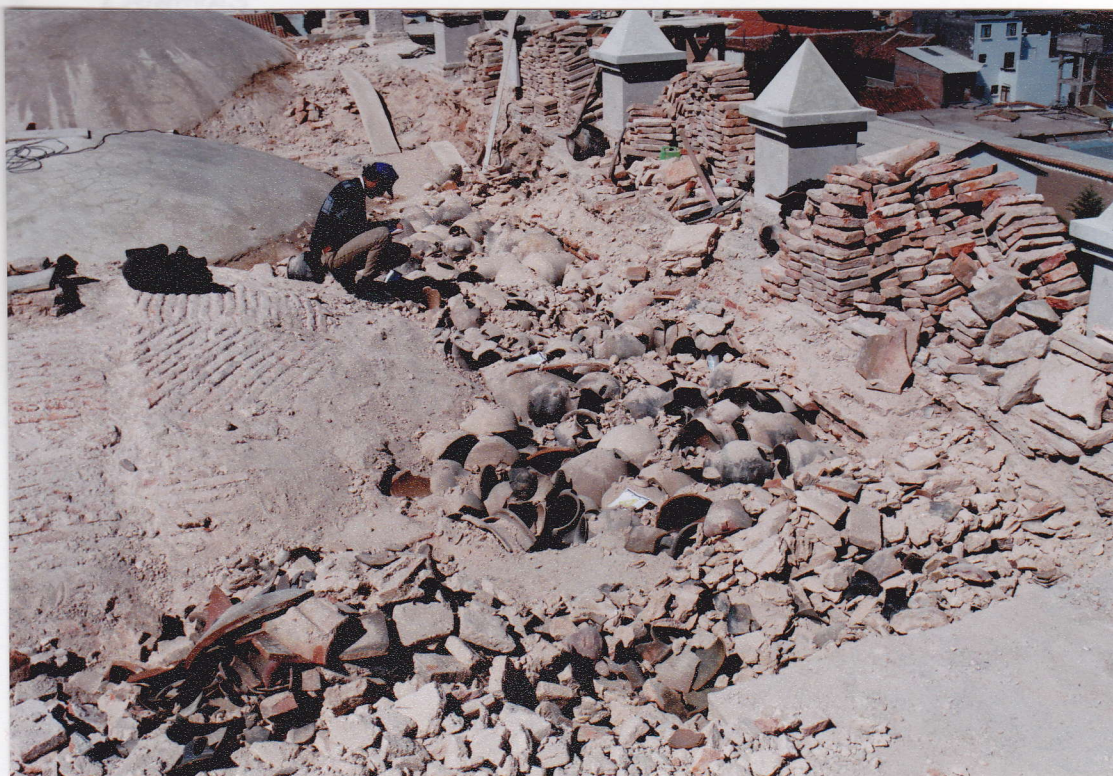
**FOTOGRAFIA 10: AREA 03**

Cubrían rodeando el espacio entre la cúpula menor próxima a la espadaña y la pared base de las almenas, en la parte en que el nivel era mas bajo,

El desconcierto en la ubicación de las vasijas es notable, se encuentran en franco desorden con el objetivo claro de rellenar este espacio para alcanzar el nivel conveniente más alto para instalar la nueva cubierta.

Se utilizaron todos los tipos de vasijas descritas, pero en mayor cantidad las globulares, se emplearon partes de vasijas de gran

tamaño con la clara intención de rellenar a toda costa para alcanzar el nivel de cubierta previsto.

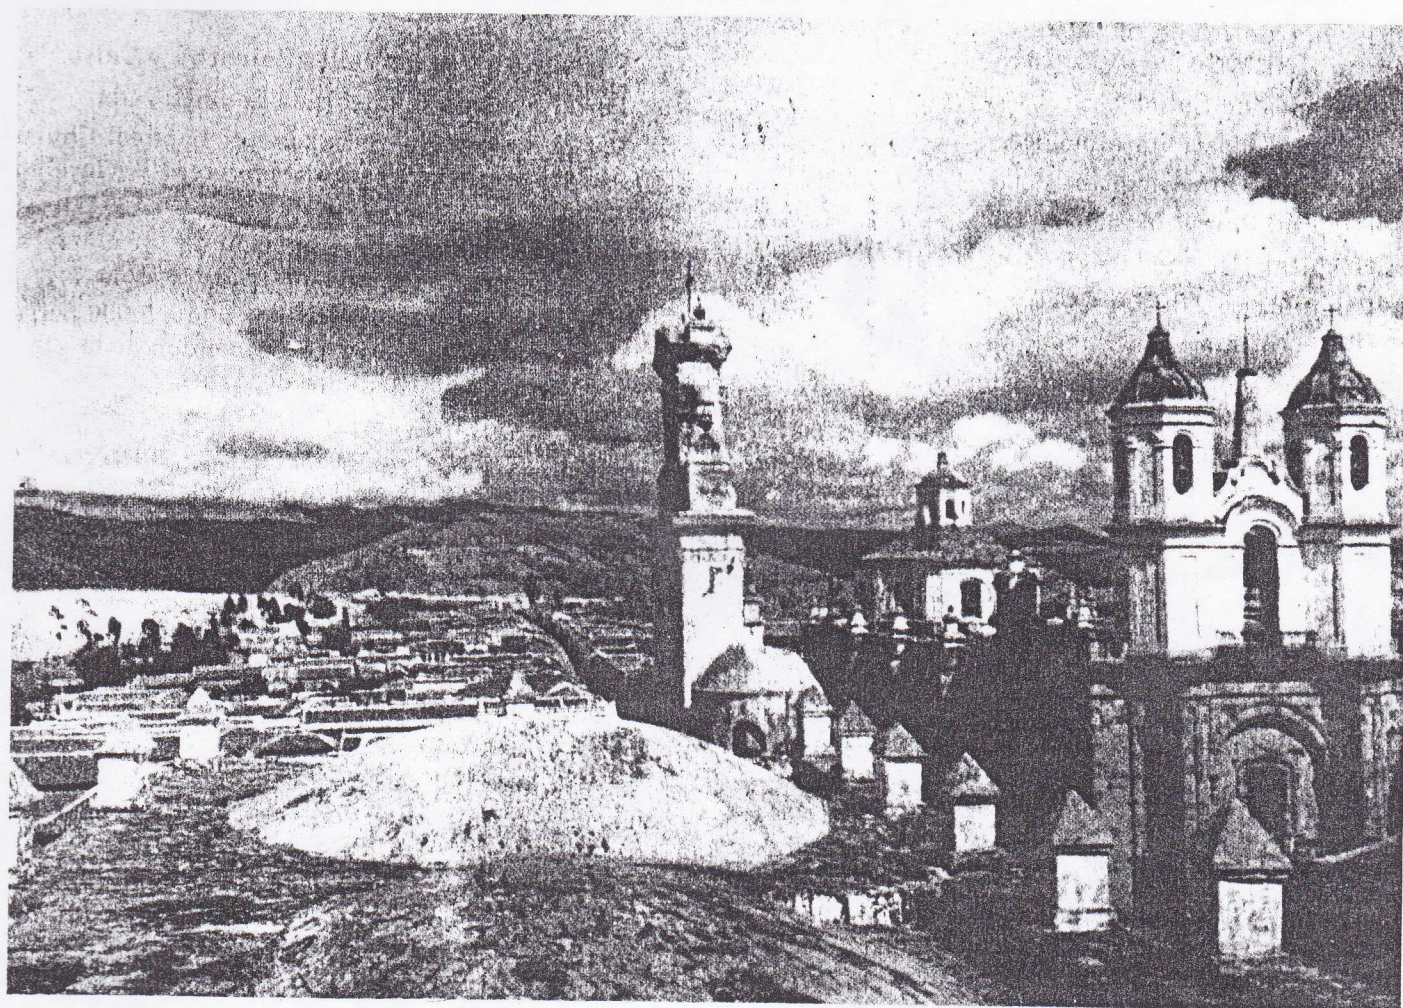
LAMINA 02

El nivel del "piso" del techo que fue recientemente cambiado es de un periodo anterior al año 1944. Es conocida una fotografía (Lámina 02), que se publicó en este año en el libro "Documentos de Arte Colonial

Sudamericano. Cuaderno II", donde se observa claramente que el techo presentaba esta altura, lo que quiere decir que corresponde a un periodo de refacciones previas a este año

FOTOGRAFIA DEL NIVEL DEL "PISO" DEL TECHO EN 1944
